Co-compostage
de déchets de poissons/ déchets verts
Projet pilote

- Bilan d'étape -

Novembre 2019

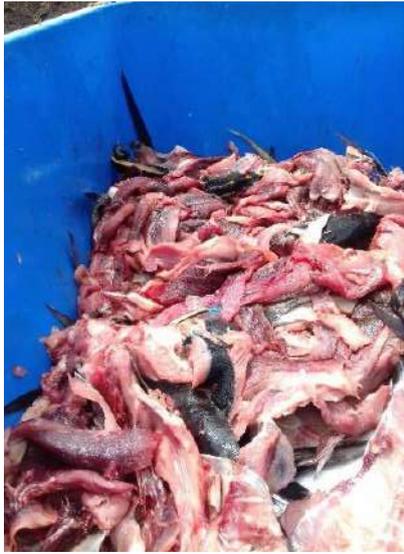
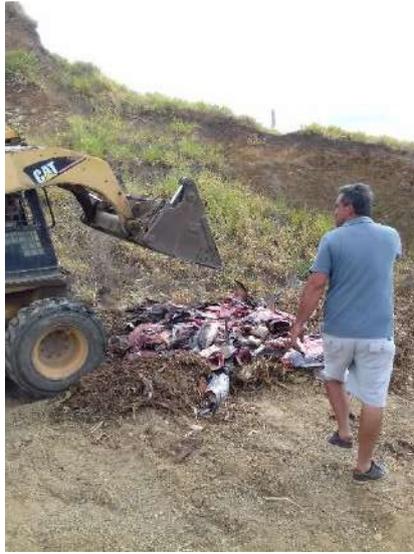
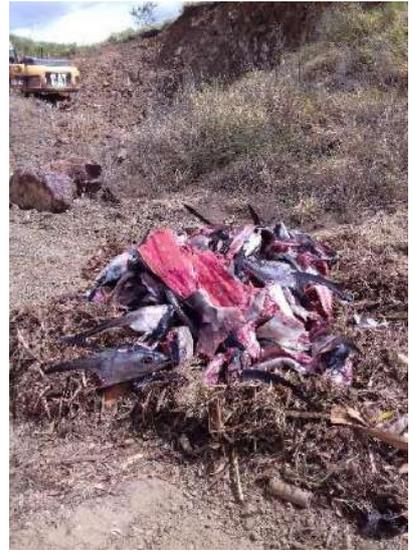
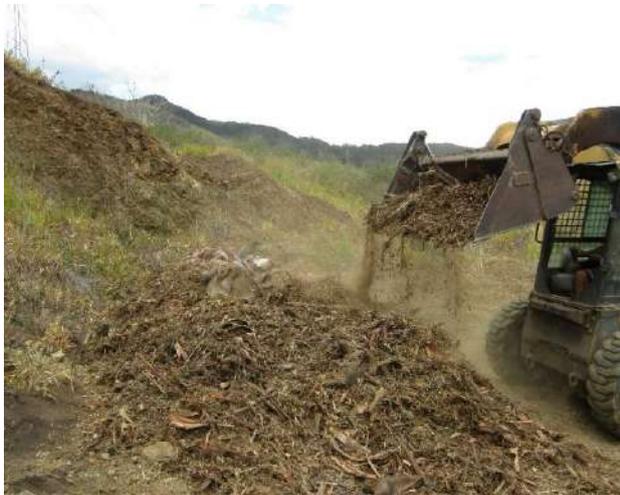
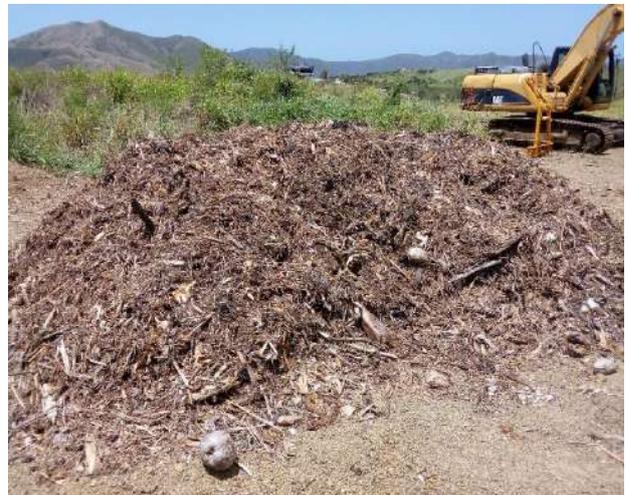
Photos 1: Mise en andain 22 et 23 novembre 2018 chez l'agriculteur, La Tamoá.

Les andains ont été constitués de la manière suivante. Une couche de déchets verts d'environ 10 cm est déposée sur la terre nue, puis une couche de carcasses de poisson est déposée, une nouvelle couche de DV, une autre de DP et le tas est recouvert par une couche de DV afin que tous les DP soient à l'intérieur de l'andain (voir photos 1 et 2)

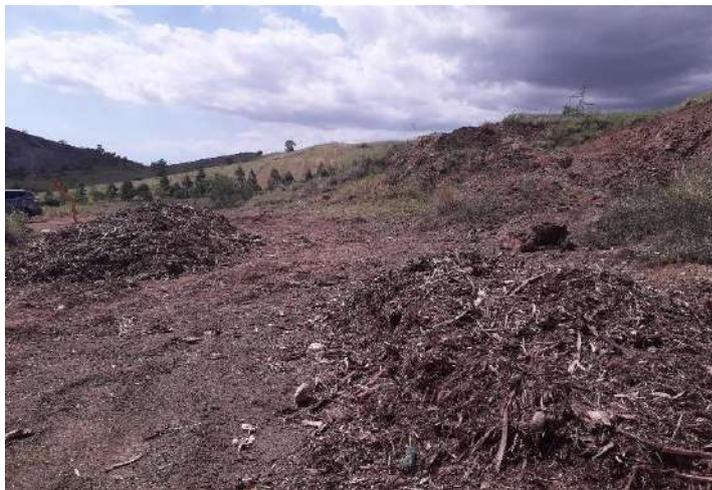
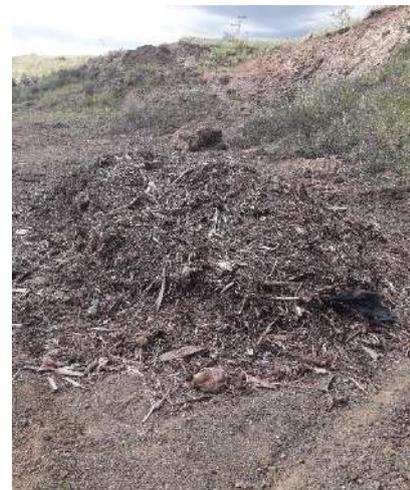
Photos 2: A gauche: 1er plan Andain n°1 modalité 1/4 - 3/4. Deuxième plan, andain n°2, modalité 1/3 - 2/3. A droite, modalité 1/4 - 3/4 le 3 décembre 2018.

Les andains suivants ont été réalisés le 22 et le 23 novembre 2018. Les andains sont sur de la terre brute sur une surface plane. Dimensions (longueur x Largeur x hauteur): 7m x 2,5m x 1.5m (photos 2.)

Deux andains avec des proportions de DV et DP différentes ont été réalisés. Une modalité avec 1/3 de poissons et 2/3 de déchets verts et l'autre avec 1/4 de poissons et 3/4 de DV. Le but était de tester l'innocuité et la valeur agronomique de ces deux modalités de mélanges afin de voir laquelle était la plus intéressante.

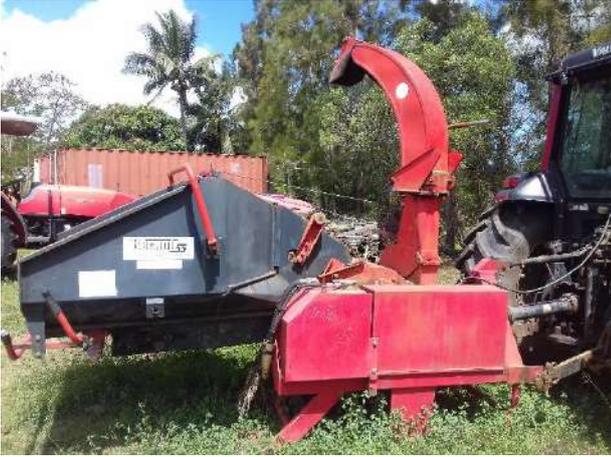
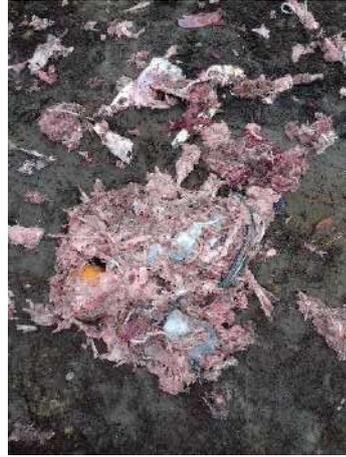
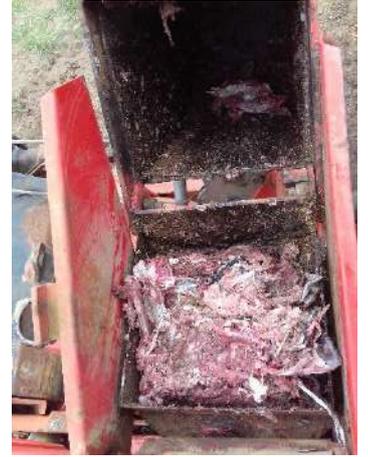
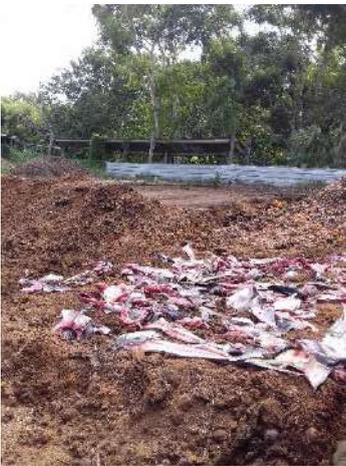
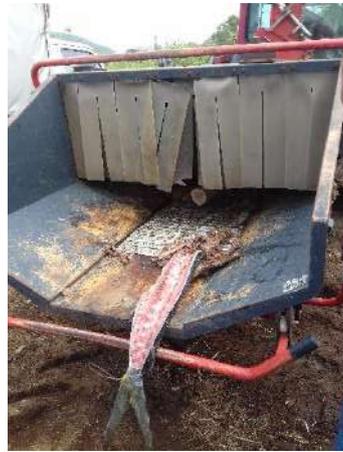
Photos 4 : Essai de broyage de déchets de poissons

- Des essais de broyage des déchets de poissons ont été réalisés chez un autre agriculteur du réseau REPAIR disposant déjà d'andains de composts. Le broyage a été réalisé avec un broyeur à végétaux avec une goulotte d'éjection verticale avec soufflerie (photos 4). Les carcasses de poissons sont trop humides et cela a formé une pâte qui a engendré un bourrage dans la colonne d'éjection (photos 4). L'option du broyage a donc été abandonnée au profit d'andains de type « lasagne ».

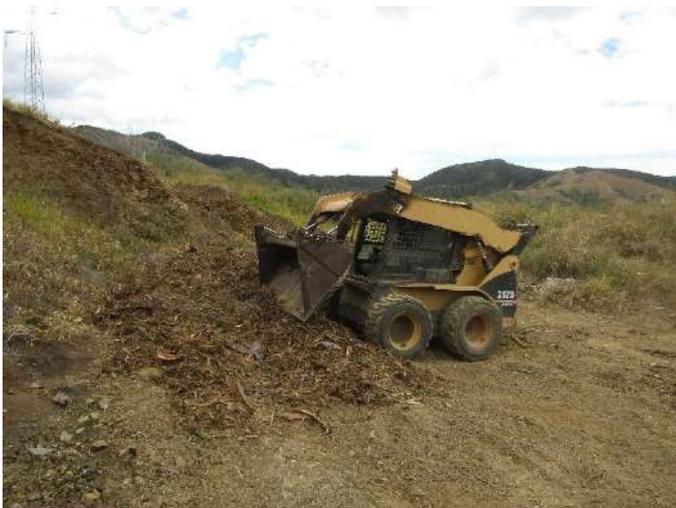
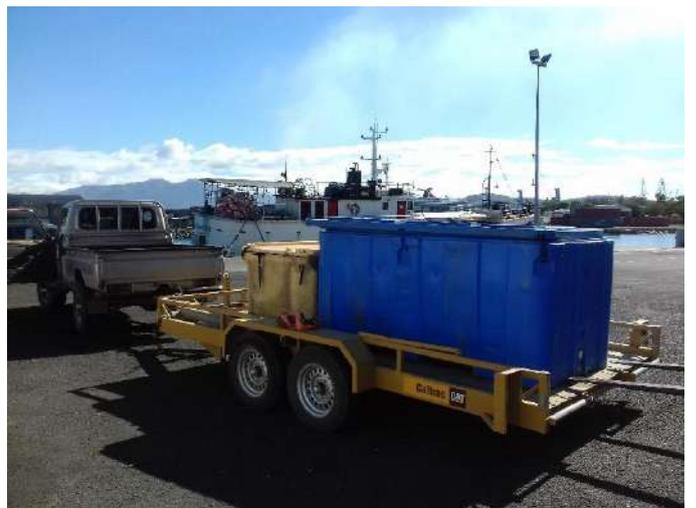
Photos 3 : Matériels disponibles pour le compostage et le transport chez l'agriculteur

- Les parties molles (chairs et peaux) des DP ont été complètement dégradées. Elles étaient non détectables après 2-3 semaines.
- Le matériel à disposition de l'agriculteur était suffisant pour le processus de compostage. Une remorque pour le transport des DP de Nouville à la Tamoà et une chargeuse type Bobcat (voir photos 3)

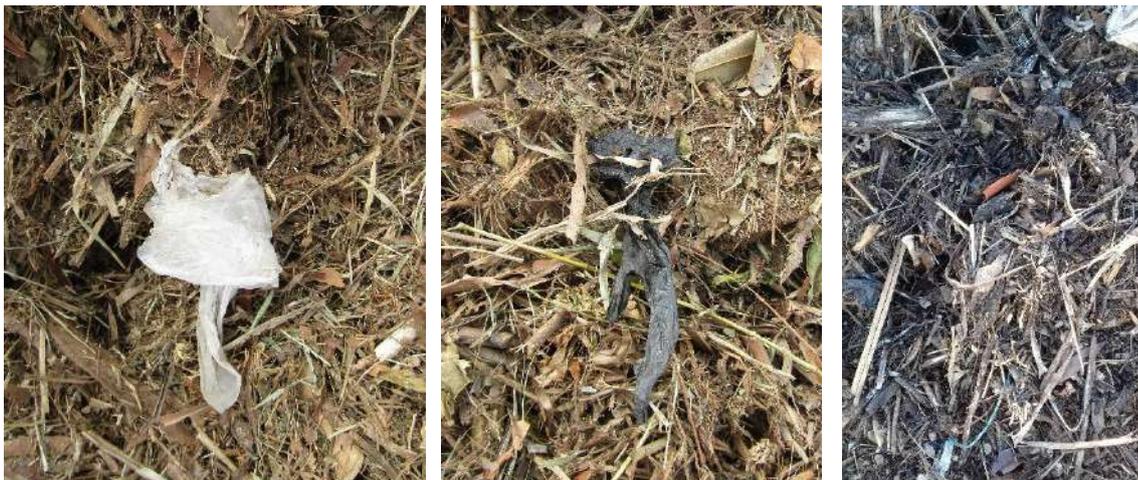
Photos 5 : Déchets plastiques, sacs et fils dans les déchets verts provenant de la CSP Mont-Dore.

- Présence d'impuretés dans les matières premières. Présence de sacs plastiques dans les déchets verts et de fils de nylon attachés aux queues des poissons et des gants en latex (photos 5).

- Amélioration : Après discussion avec les pêcheries, un tri pourrait être réalisé au préalable par leurs employés. Pour les DV, un contrôle visuel pourrait permettre d'accepter ou de refuser le lot avant son déchargement sur la plateforme.

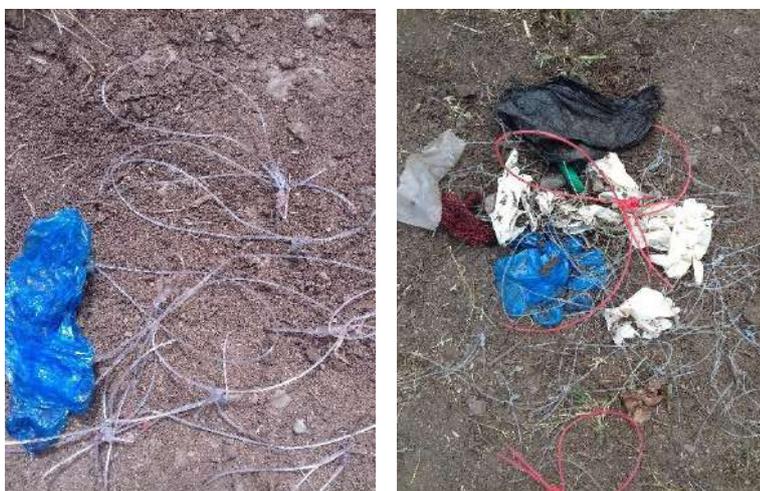
Photos 6 : Fils de nylon et gants et sacs plastiques présents dans les déchets de poissons

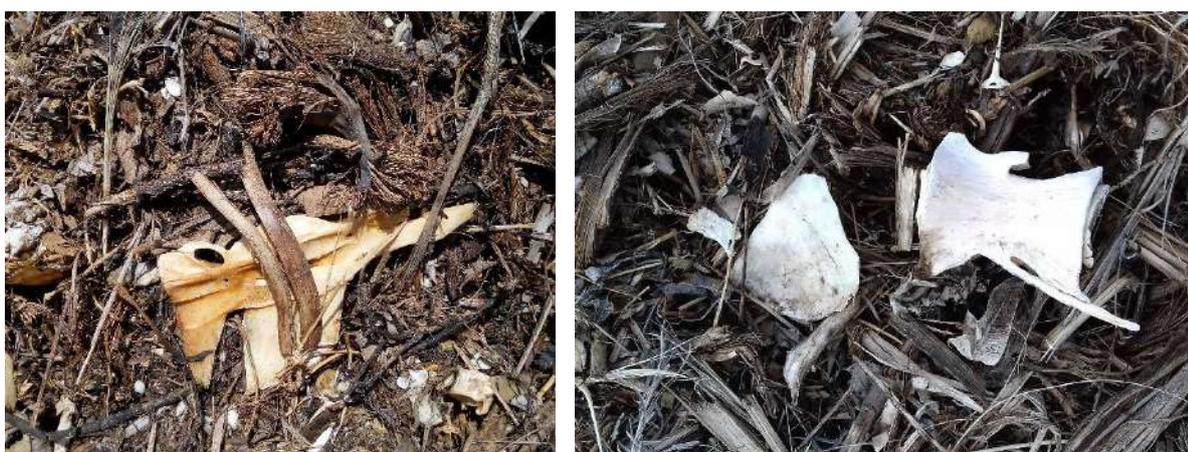
Photos 7 : Arrêtes de poissons qui restent visibles.

- Pas de vérification possible de l'atteinte des profils de température afin de valider l'hygiénisation du compost (pathogènes et adventices). Cependant les analyses de pathogènes sont correctes sur ce point.
 - Amélioration : le suivi de la température pourrait être réalisé par un technicien REPAIR ou ADECAL plutôt que par l'agriculteur.
- Les arrêtes de DP restent visibles et ne se dégradent pas (photos 7).
 - Amélioration : Réaliser un criblage ou un broyage sur le produit final afin d'incorporer les arêtes comme apport calcaire.
